LA RESTAURACIÓN DEL RETABLO  
MAYOR DE LA IGLESIA DE NTRA. SRA. DE  
LAS ANGUSTIAS DE AYAMONTE, HUELVA

BÁRBARA HASBACH LUGO  
JUAN AGUILAR GUTIÉRREZ

*RESTAURADORES*

Dentro del proyecto “Andalucía Barroca 2007” organizado por la Dirección General de Bienes Culturales de la Consejería de Cultura de la Junta de Andalucía, se ha llevado a cabo la restauración del retablo mayor de la iglesia de Ntra. Sra. de las Angustias en Ayamonte, Huelva.

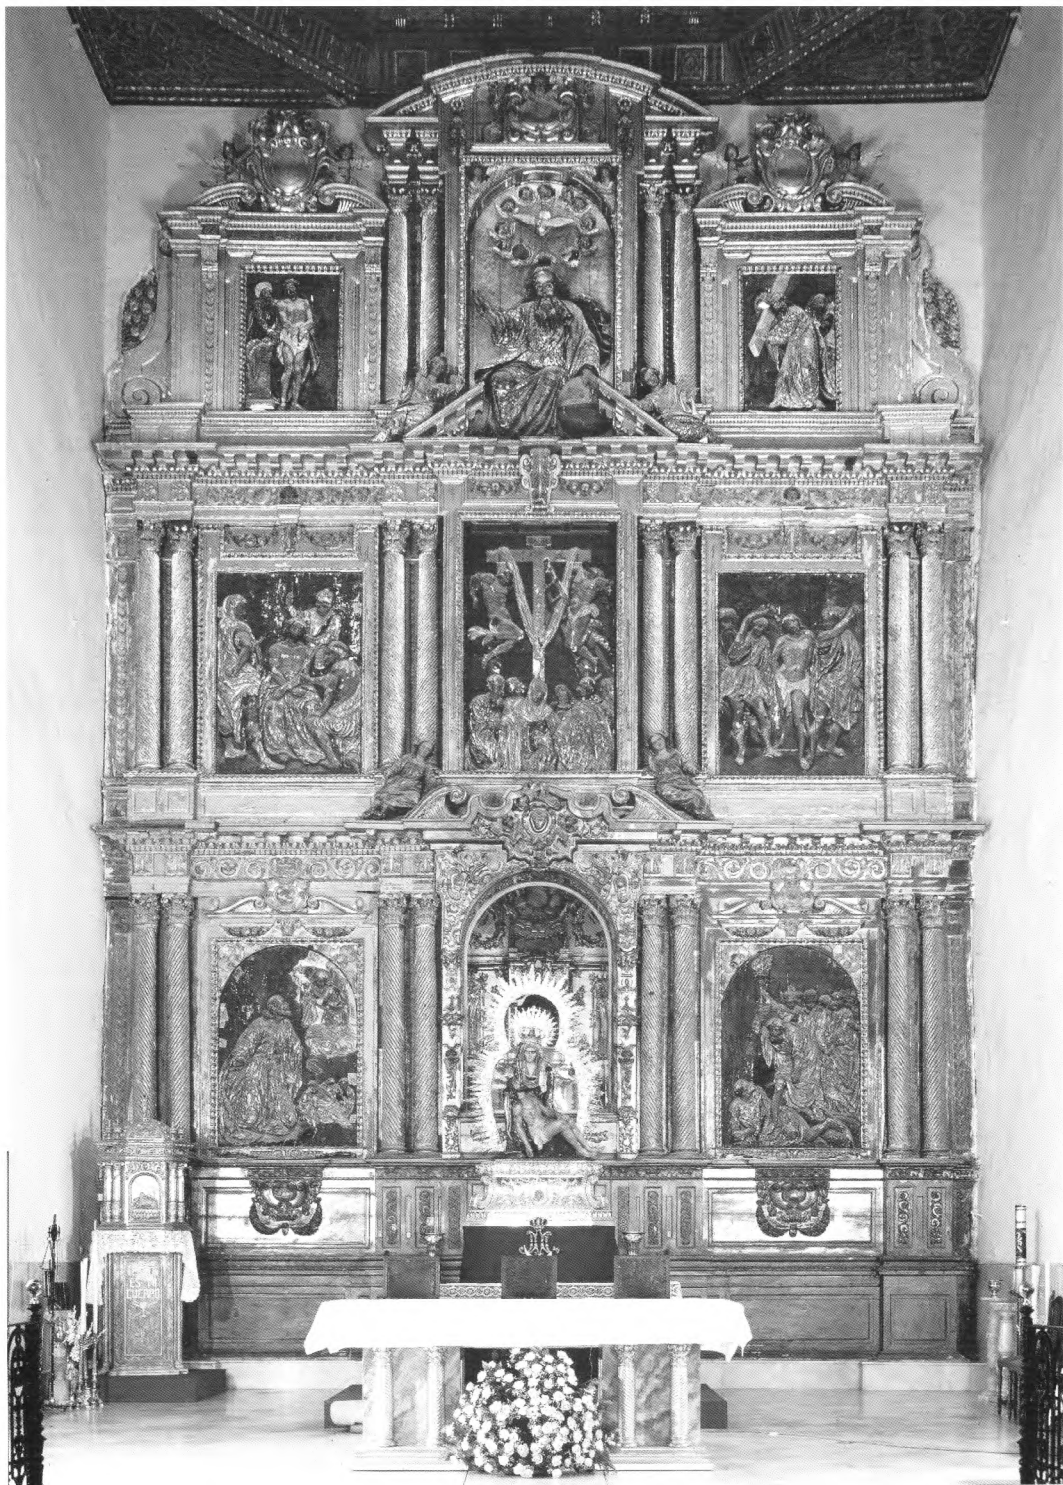
El retablo se encontraba en muy mal estado en lo referente a la adhesión de la capa de dorado a la madera, con infinidad de pérdidas y exfoliaciones, además de un aspecto general de extremo oscurecimiento de la superficie.

Retablo antes de la restauración.

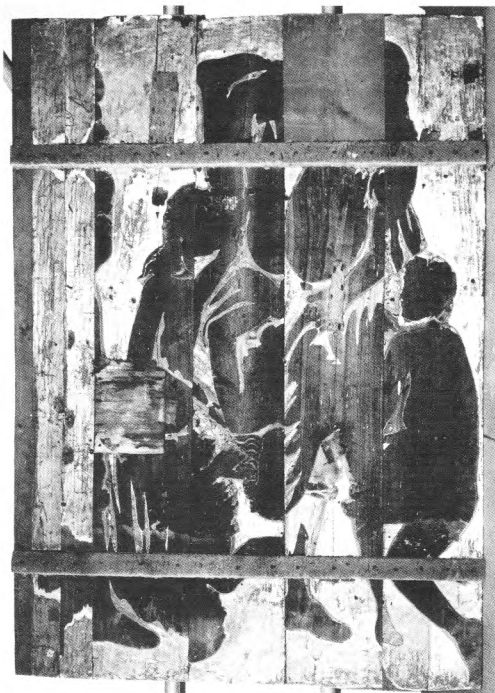
Las tablas de los seis relieves de las calles laterales fueron reutilizadas ya que presentan, en el reverso, tallas policromadas de distintas escenas que posteriormente fueron rebajadas para adaptarlas a su nueva función. Las escenas mutiladas corresponden a las que se han representado en siete de los relieves del retablo (excepto el *Padre Eterno*) dispuestas en diferentes sentidos, unas hacia arriba y otras hacia abajo (*Escarnio* y *Flagelación*), con las escenas mezcladas como ocurre en la *Oración en el huerto* y en el *Beso de Judas* que presentan fragmentos de la escena del *Descenso de la cruz*. No se encontró ningún dato documental sobre el motivo de esto, quizá no agradó el resultado al ser la talla anterior mucho más tosca.

Reverso de la *Flagelación*, hecho con la reutilización de tablas ya talladas.

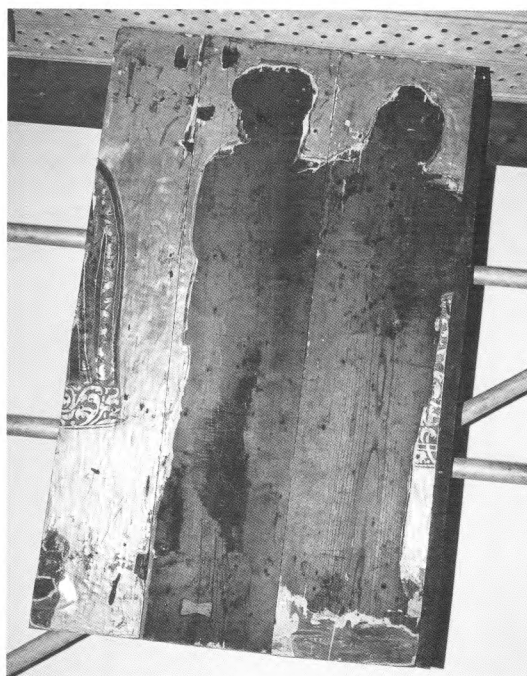
Reverso del relieve de *Ecce Homo*, hecho con la reutilización de tablas ya talladas.

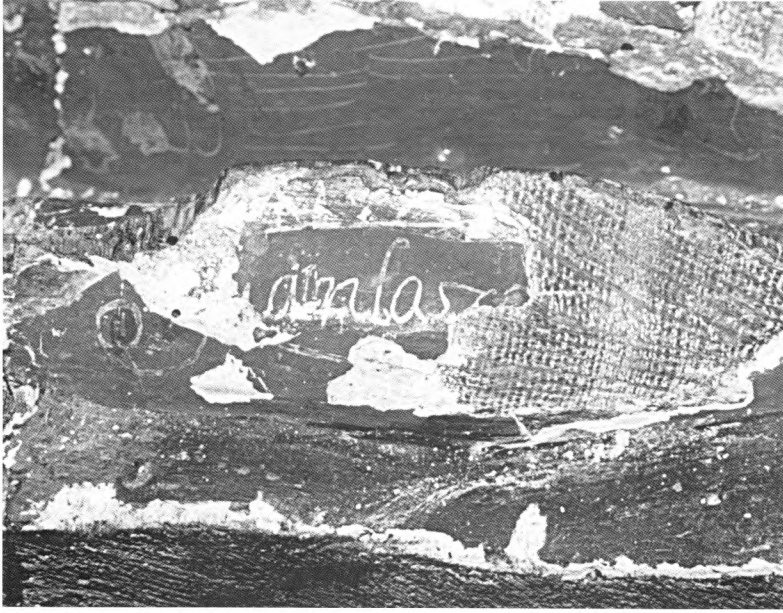
Especialmente debilitado estaba el soporte de los relieves del primer cuerpo, ya que al estar formados por tablas retalladas de escaso espesor, presentaba grandes faltas con grave separación entre los tablones. En una intervención anterior habían sido desmontados encontrándose las grietas y faltas tapadas con brochazos color pardo y con telas encoladas pintadas de negro, la zona posterior estaba intervenida colocando piezas de refuerzo de diversos tipos de madera y calidades, clavadas toscamente y rellenados los huecos entre los tablones y el relieve con telas encoladas arrugadas y embutidas. En el *Prendimiento* faltaba el travesaño superior y su deficiente manipulación durante una intervención antigua, había ocasionado la fragmentación de la tabla en esta zona, localizada a la altura de las cabezas del fondo. Al desmontar los relieves para su restauración encontramos, en la tabla trasera del *Prendimiento*, una inscripción manuscrita con lápiz "*Restaurado por Rafael H... Díaz... año de 1889*".

Inscripción localizada en la zona inferior del relieve *Oración en el Huerto*.

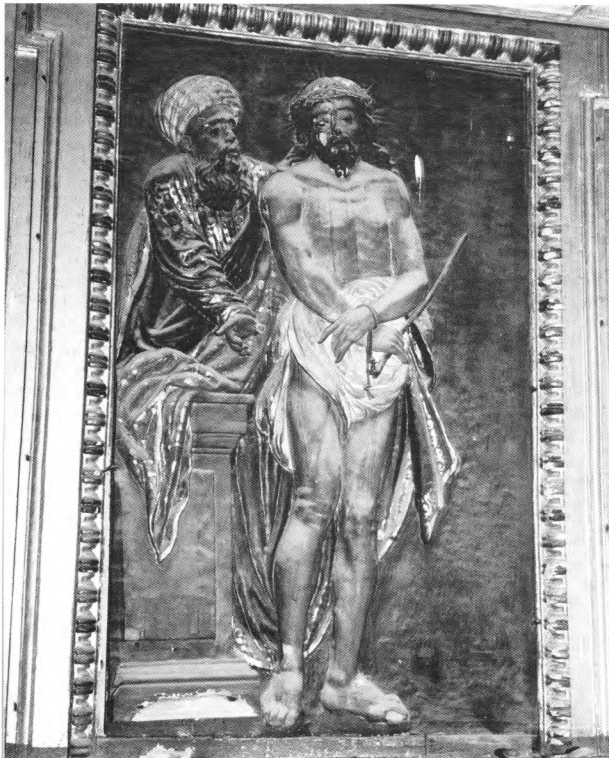
Relieve *Ecce Homo* antes de la restauración.

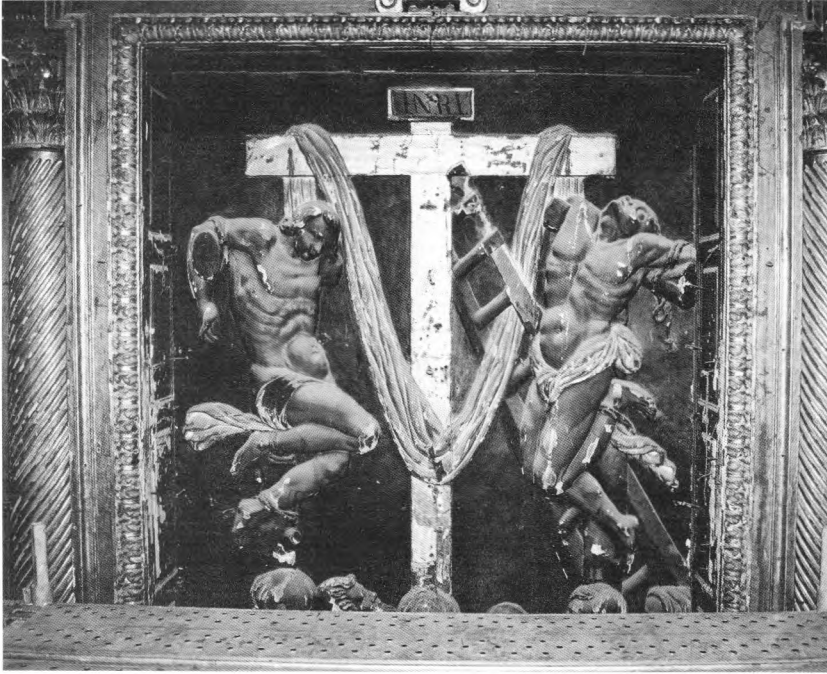
Relieve del *Descenso de la Cruz* antes de la restauración.

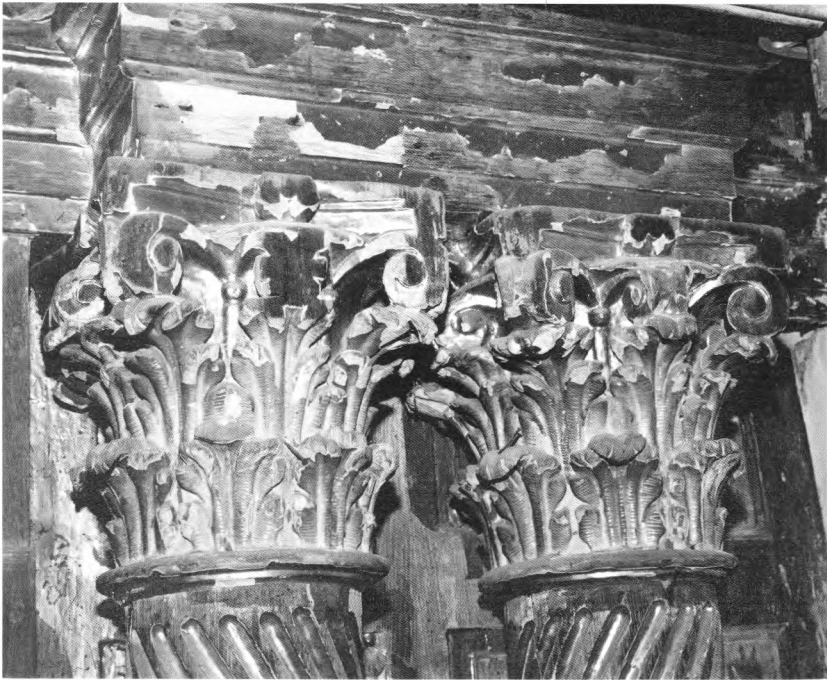
Capiteles antes de la restauración, la policromía estaba muy perdida y con zonas repintadas de color amarillo para ocultar faltas.

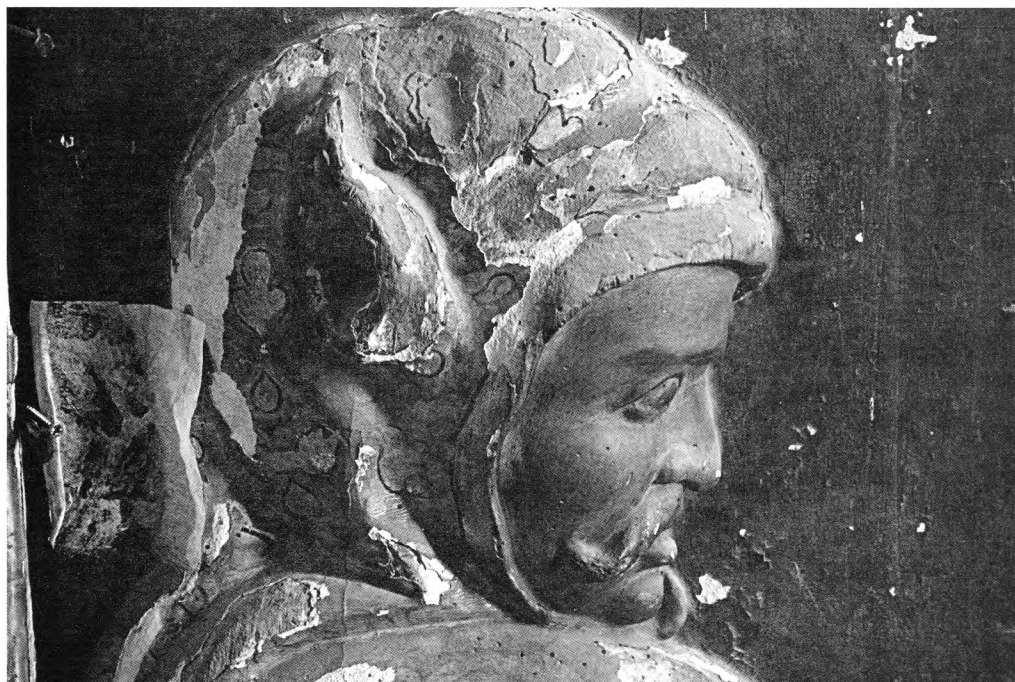
La situación general del dorado y policromía era alarmante, con infinidad de faltas y zonas a punto de desprenderse, determinado por el proceso natural de secado y envejecimiento de las capas y por la falta de elasticidad para seguir el movimiento de la madera producido por las características del medio ambiente - cambios de temperatura y humedad relativa del aire - unido a la escasa cantidad de cola que presentaba el aparejo original. Todo ello ha ocasionado la falta de cohesión y adherencia de las capas, manifestándose de diferentes formas: craquelados, cazoletas, exfoliaciones, desprendimientos y pérdidas de distintos tamaños, que cubren un porcentaje muy alto de la superficie. Este era el deterioro más grave, haciéndose más evidente en la mitad inferior del retablo, en las columnas y en los marcos aparecen infinidad de faltas y en algunos elementos hasta el 80%, como ocurre en los entrepaños laterales del retablo, motivadas también por las intervenciones de pintado y saneado de los muros.

El estrato oscuro que cubría la totalidad de la superficie del retablo estaba formado por una gran acumulación de polvo, hollín procedente del humo de las velas, barniz oxidado y repintes, que ocultaban el cromatismo original de gran riqueza y luminosidad en los colores.

Así mismo, la madera presentaba un ataque generalizado de insectos xilófagos *Anobium punctatum* de carácter medio (a excepción del camarín donde no se apreciaba nada), acentuado en las zonas donde hubo mayor contacto con la acumulación de humedad como ocurre con los entablamentos, laterales del retablo, tirantes de sujeción y sotabanco. Existen pequeñas pérdidas de madera y orificios de salida del insecto dispersos en la totalidad del retablo. La separación entre el retablo y el muro ha proporcionado una ventilación suficiente para permitir que la madera se mantenga seca, después de haber solucionado los problemas de filtraciones de agua.

Estado general de la policromía del retablo, capa oscura, pérdidas, exfoliaciones y ataque de carcoma generalizado.

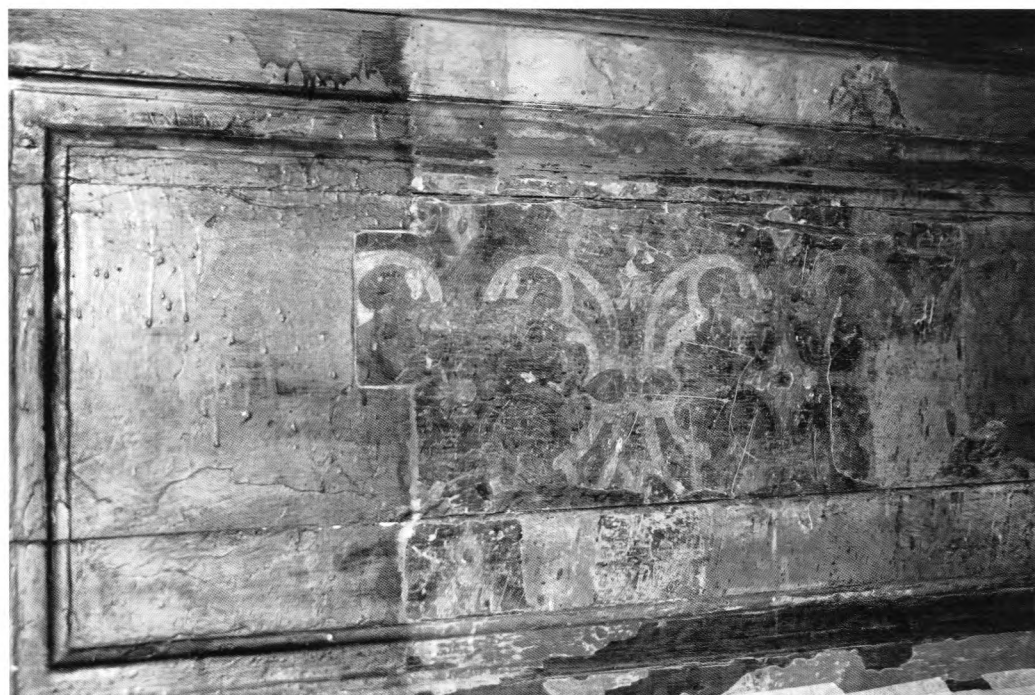
Banco durante la eliminación de las capas de repinte, se iba descubriendo la decoración original.

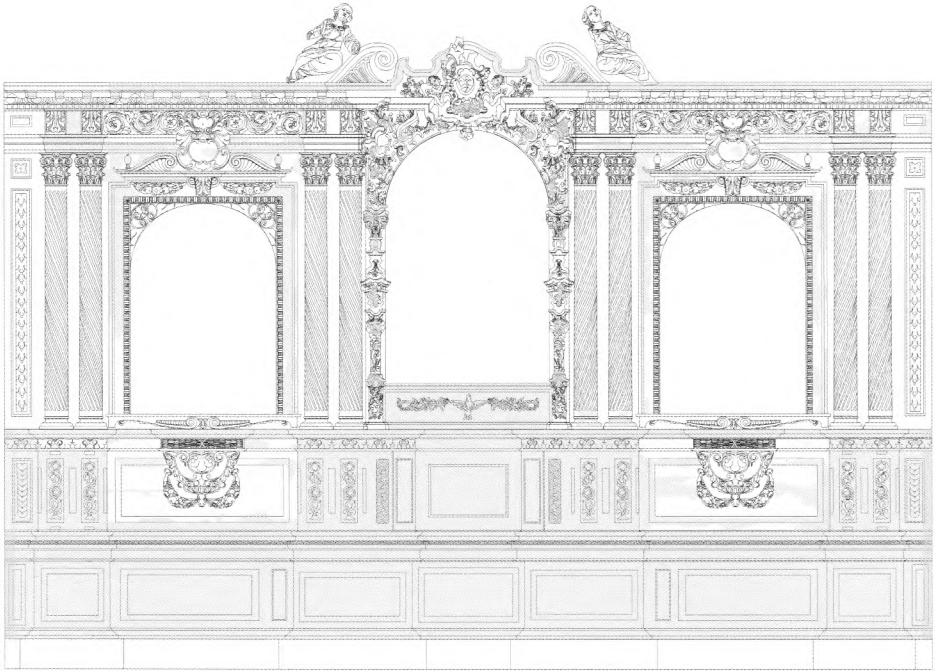
Las demás intervenciones sobre el retablo fueron de carácter de embellecimiento al aplicar barnices sobre la totalidad del retablo que se oxidaron posteriormente y también repintes puntuales, que se encontraban muy alterados y antiestéticos, sobre los relieves, esculturas y elementos arquitectónicos del primer cuerpo. Los repintes eran de distintos tipos, el mayor número era de purpurina aplicada con la intención de tapar las grandes faltas de dorado y policromía muy evidentes en el banco, sotabanco y camarín, seguido por los de color amarillo en las faltas de dorado principalmente del primer cuerpo.

Gráfico con la localización de los repintes.

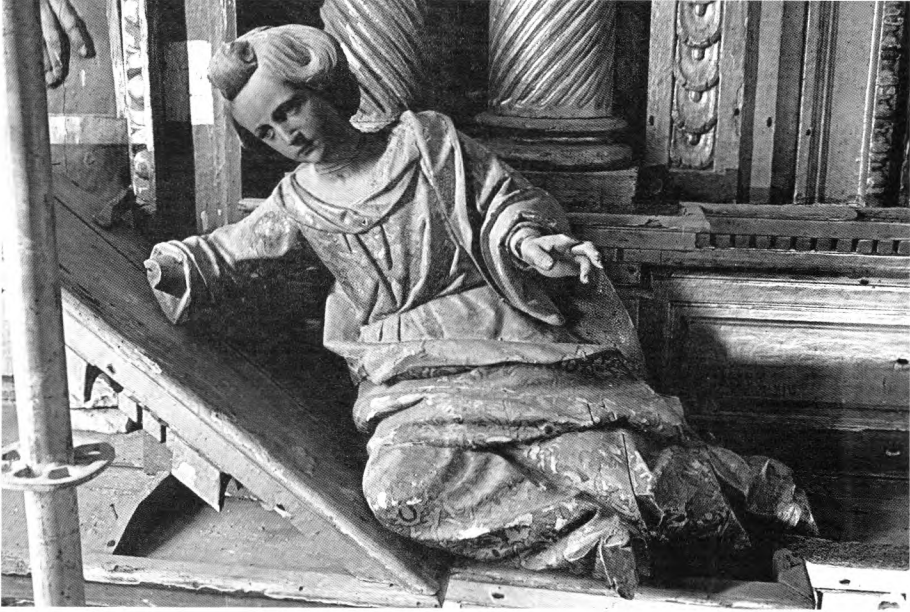
También hay repintes en el rostro y cabellos de las esculturas de las figuras femeninas que rematan el primer cuerpo. Los ángeles del ático presentaban la reposición de un brazo y una pierna. En cuanto a reparaciones, se observan zonas de los laterales cubiertas por cemento y repellados que lindan con el muro. La moldura inferior del sotabanco estaba cubierta de yeso para tapar un ataque de carcinoma. El relieve del *Padre Eterno* se hallaba calzado con seis ladrillos ya que había perdido el madero de apoyo que se pueden observar en los relieves del ático.

Figura femenina antes de la restauración.

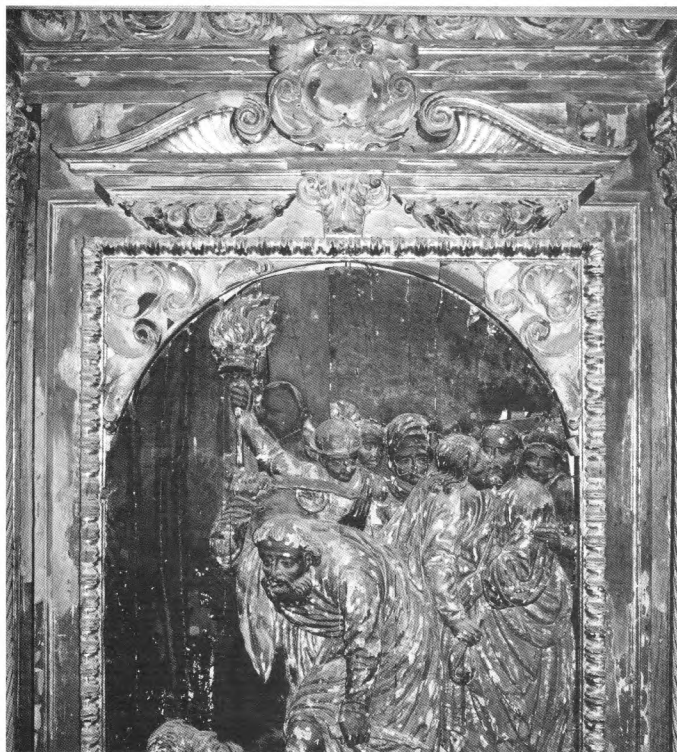
*Beso de Judas antes de la restauración.*
